SCHEDA **B**

COMUNE DI COLOGNA VENETA
CENTRO STORICO DEL CAPOLUOGO

ISOLATO "B"

VIA CHIOGGIANO n°43 (interno)

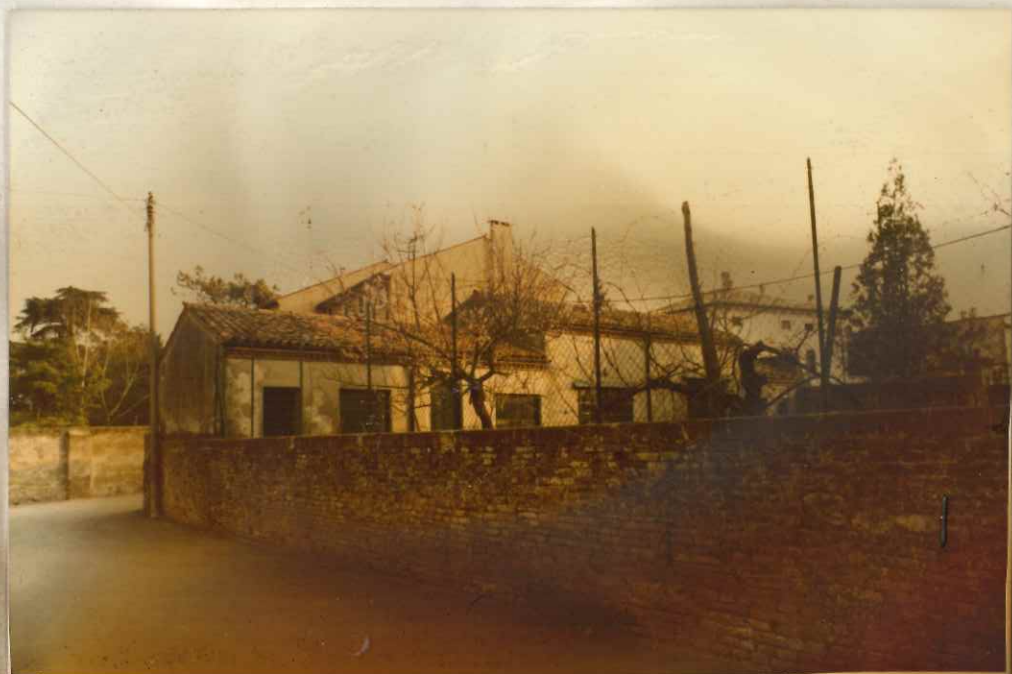
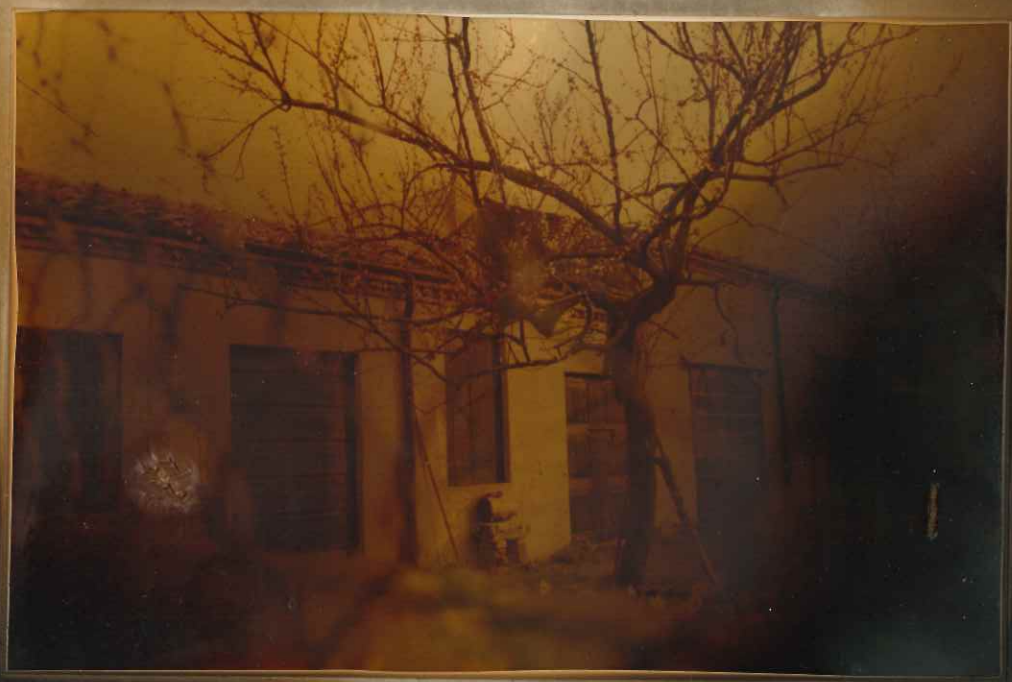
13 - DOCUMENTAZIONE FOTOGRAFICA

IL MANUFATTO E' TIPOLOGICAMENTE CLASSIFICABILE TRA GLI EDIFICI SPECIA-
LISTICI ANTIPOLARI ED E' UTILIZZATO COME DEPOSITO DELL'UNITA' M² 6 SUL CUI
SPAZIO DI PERTINENZA PIANTUMATO E' STATO COSTRUITO.
ARCHITETTONICAMENTE IL VOLUME PRESENTA CARATTERI SEMPLICI CONFORMI AL
TIPO EDILIZIO E SI PRESENTA IN MEDIOCRE STATO DI CONSERVAZIONE GENERALE.
DALL'ANALISI DEI CATASTI STORICI L'IMPIANTO PLANIMETRICO ATTUALE TROVA PARZIA-
LE RISCONTRO DALL'IMPIANTO, MOSTRANDO UN SUCCESSIVO ALLARGAMENTO
RISCONTRABILE ANCHE NELLE DIVERSE ALTEZZE DI GRONDA.
