SCHEDA B

UNITÀ N. 41

COMUNE DI COLOGNA VENETA
CENTRO STORICO DEL CAPOLUOGO

VIA MABIL n° 18

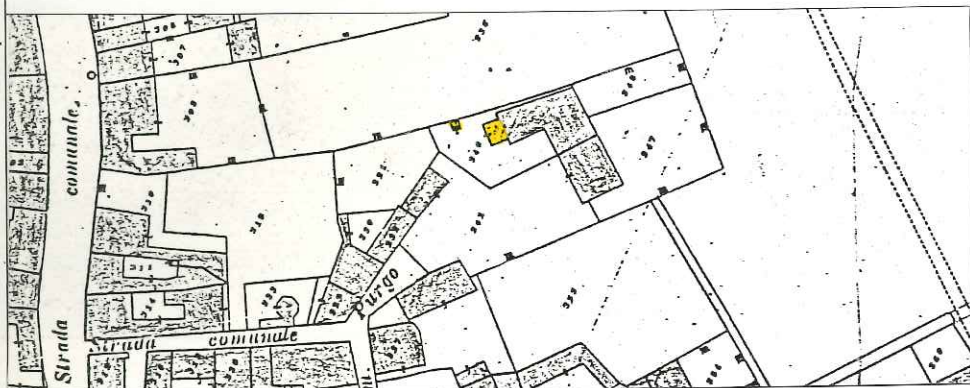
4.3 - CATASTO D'IMPIANTO ANNO - 1906

MAPPALE N° 340 parte

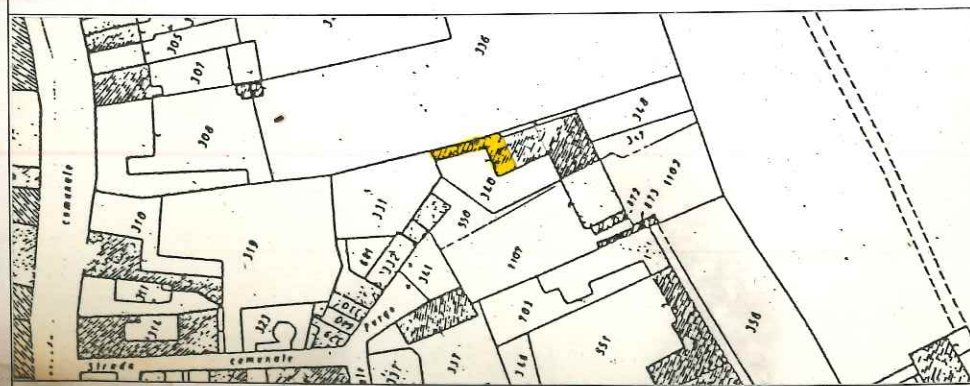
4.4 - CATASTO ATTUALE AGGIORNATO AL 1963

MAPPALE N° 340 parte

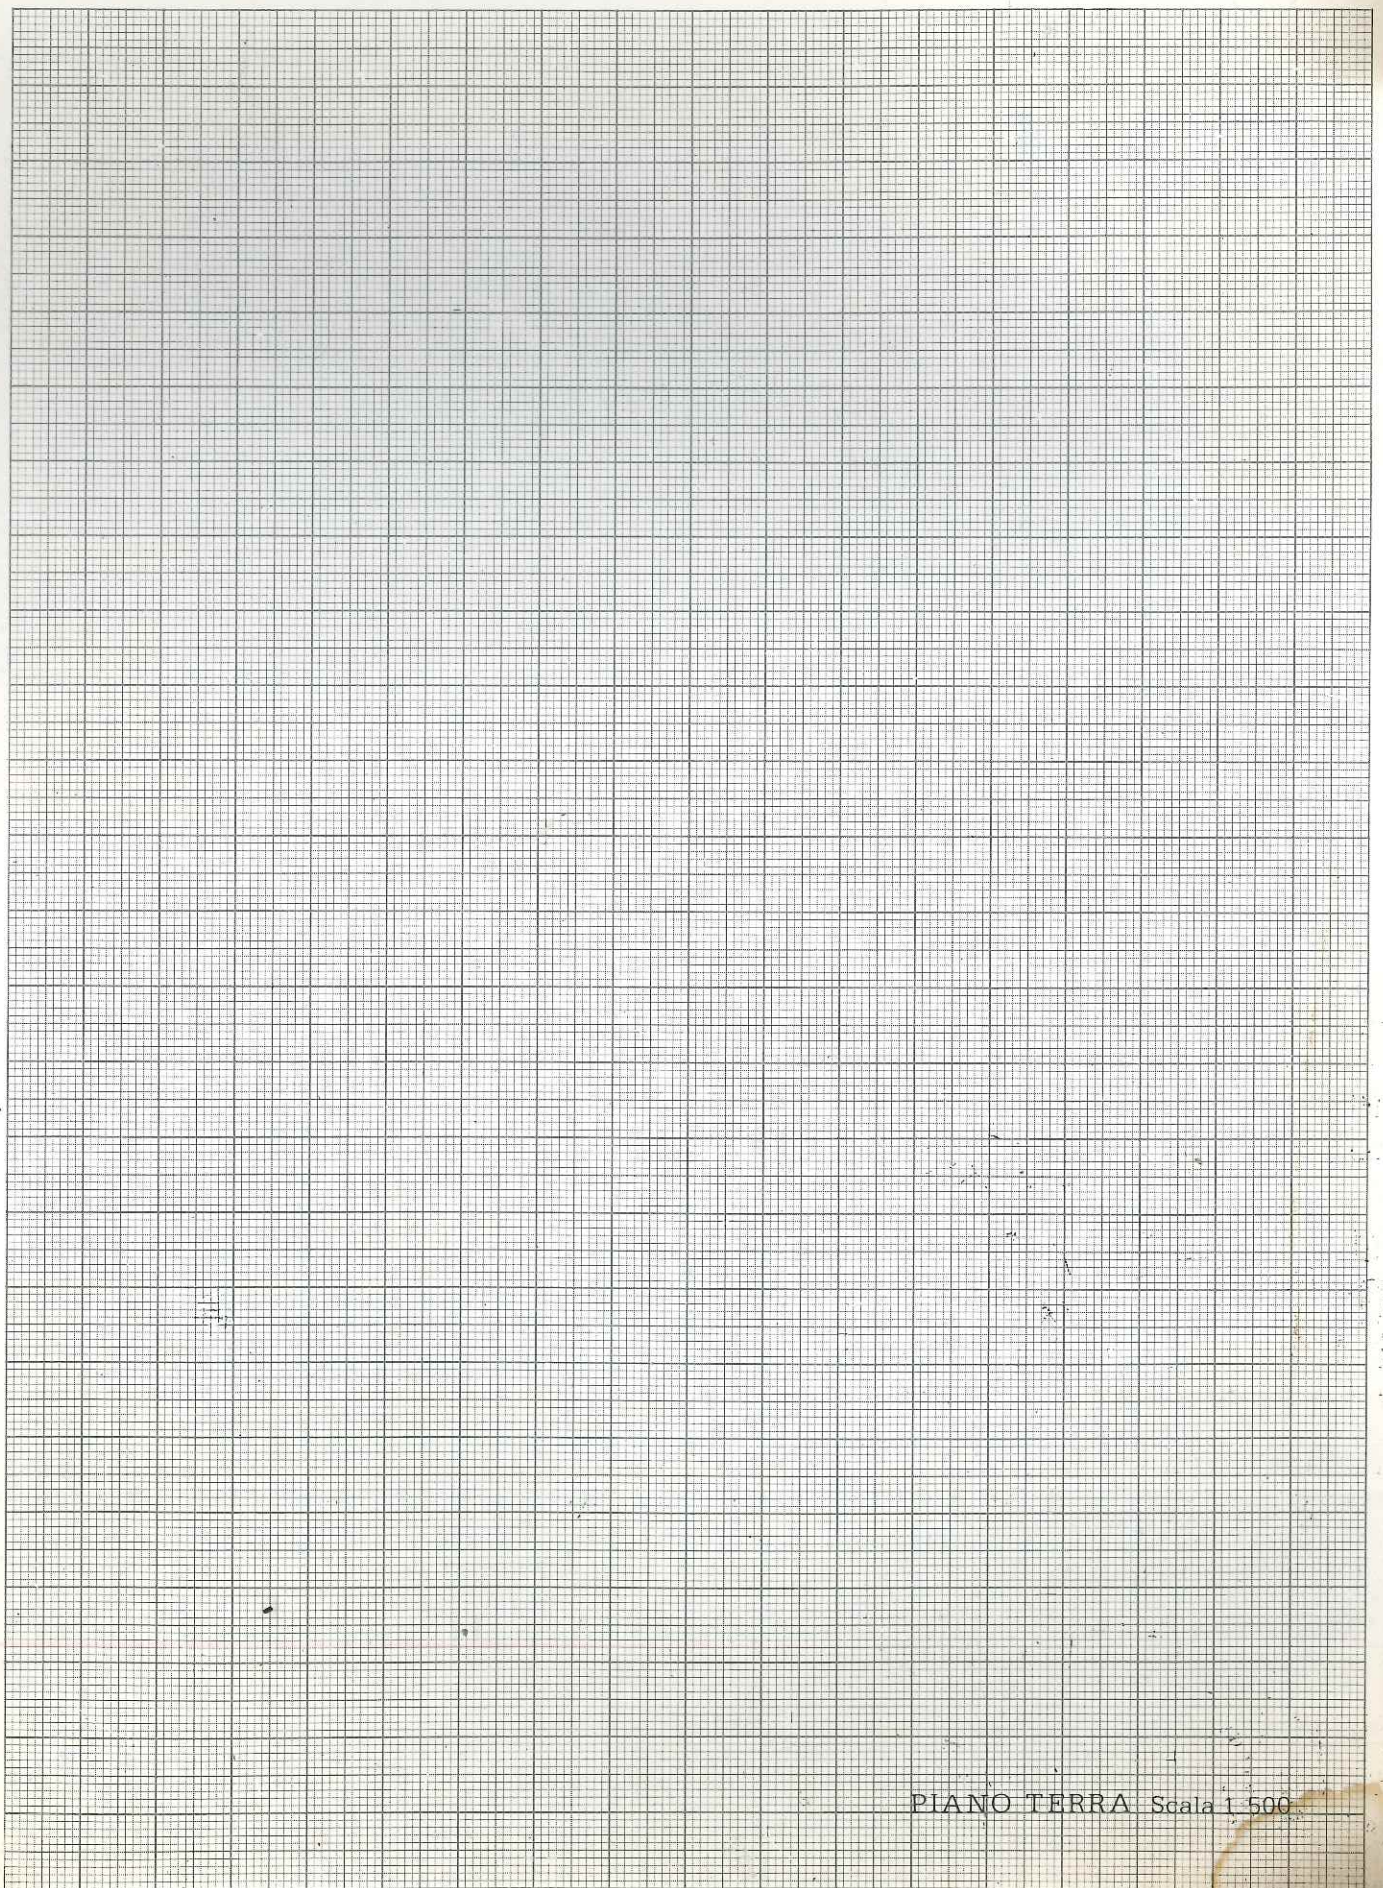
SCHEMA SULLA TIPOLOGIA EDILIZIA

PIANO TERRA Scala 1:500

IL MANUFATTO TIPOLOGICAMENTE CLASSIFICABILE TRA GLI EDIFICI SPECIALISTICI ANTI-POLARI, E' PARTE DI UN INSIEME DI VOLUMI, A CUI E' SUBALTERNO, MOSTRANDO ALCUNI, I CARATTERI TIPICI DI UN'EDIFICAZIONE PADRONALE RICONDUCEBILI AL TIPO DELLA VILLA.

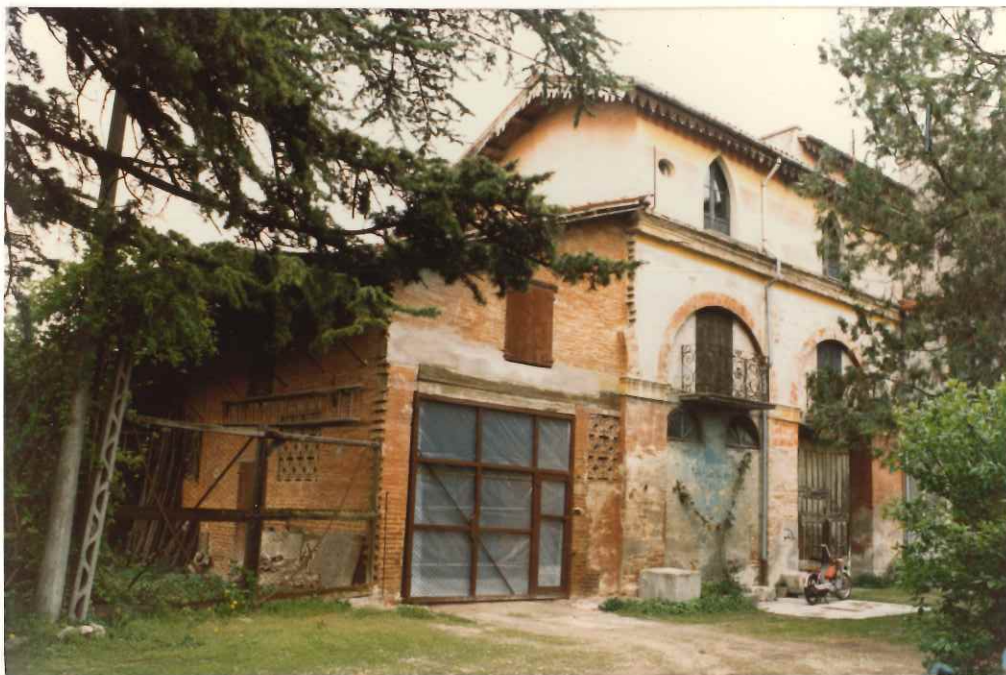
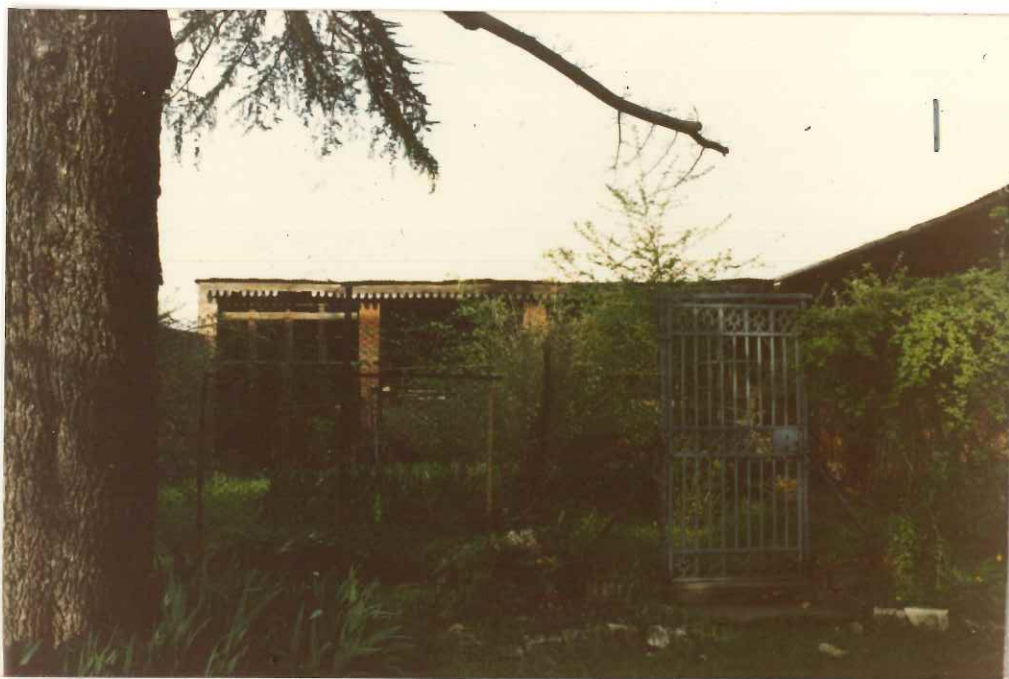
13 - DOCUMENTAZIONE FOTOGRAFICA

ARCHITETTONICAMENTE L'EDIFICIO PRESENTA CARATTERI SEMPLICI ANCHE SE POCO USUALI PER IL TIPO EDILIZIO IN OGGETTO E MOSTRA ELEMENTI SUPERESTATIVI DETURPANTI.

DAL PUNTO DI VISTA STATICO - FISICO IL VOLUME SI PRESENTA IN CATTIVO STATO DI CONSERVAZIONE E DALL'ANALISI DEI CATASTI STORICI LA PLANIMETRIA ATTUALE TROVA PARZIALE RISCONTRO DALL'IMPIANTO.
